## オフィスビル・アーカイブ

# 旧太洋ビルディング(現・丸石ビルディング)

第1弾として取り上げるのは、昭和6年(1931年)から神田・日本橋エリアに建つ「旧太洋ビルディング(現・丸石ビルディング)」。東京協会会員の太洋商会が所有するビルで、貴重な写真とともに、同社社長の高木康夫氏の話を変えながら同ビルを紹介していきます。

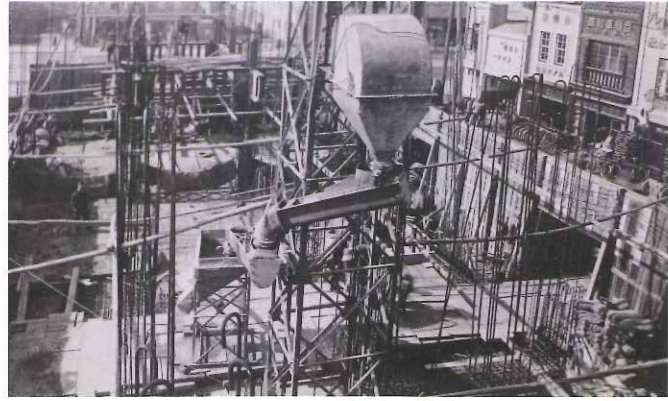
コンクリート打ちの様子

まで総掘りを行い、基礎工事において長さ15m・12m・9mの生松杭を打ち込んだ。また、時間をかけながら配筋工事とコンクリートの詰め込みを行っていた。

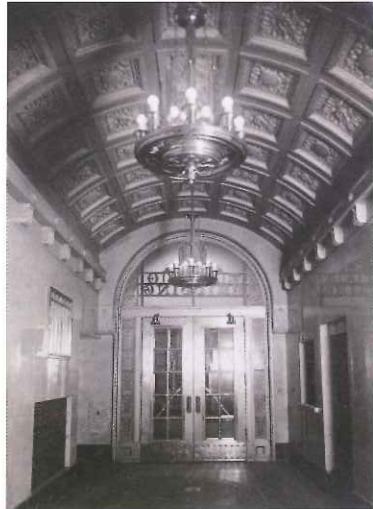
竣工時の1階エントランス

玄関を入った1階エントランスは、石膏彫刻を装飾された天井、イタリヤ産大理石の壁面、モザイクタイル

高木氏は小さい頃を振り返り、「建物は太平洋戦争の戦禍を免れたが、当時祖父が焼きだされた被災者を地下に住ませたところ、被災者が煮炊きをした煙で1階の天井の彫刻が煤で真っ黒になってしまった。白く塗ってしまつて竣工

ルを組み合わせた床が来館者を迎える。このほか、内部階段に設置された飾り窓、現在でも使用している各階のシューターから投函された郵便物を集める私設郵便函などを目にする事ができる。

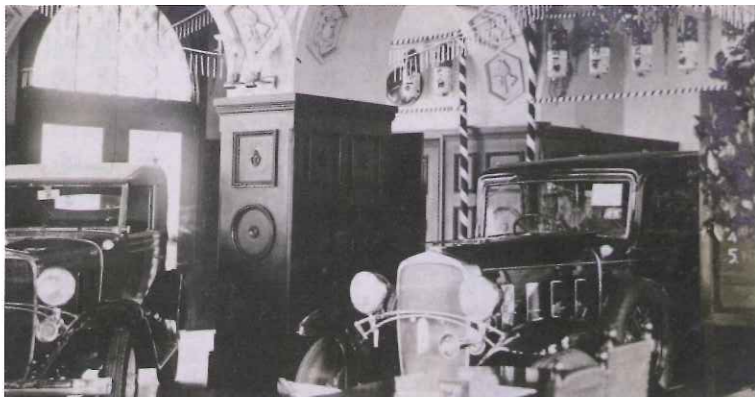
車のショールームスペース

昭和6年に竣工した旧太洋ビルディングは、2階以上をテナントビルとして使用したが、1階は太洋商会の子会社がゼネラルモー

ターの代理店をやっていた関係からシボレーのショールームを開設した。

オフィスビルの1階をショー

ルームとして使用する。今では当たり前のように目にする光景だが、まさか戦前から、しかも昭和初期からそうした使い方がされていたと知っていた人は少ないのではないだろうか。

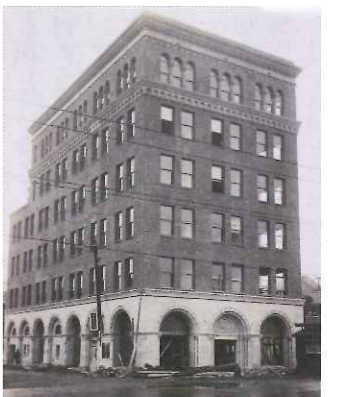
昭和6年に竣工した旧館

同ビルは旧館と新館をつなげて現在の仕様となっているのだが、旧館の竣工は昭和6年(1931年)3月、新館は同8年(1933年)9月で、築後80年を超える建物である。概要はSRC造地下1階地上6階建て、建築面積555.37㎡、延床面積4095.82㎡の規模。天井高が1階4.55m、2階以上3.16mとゆつたりとした空間を提

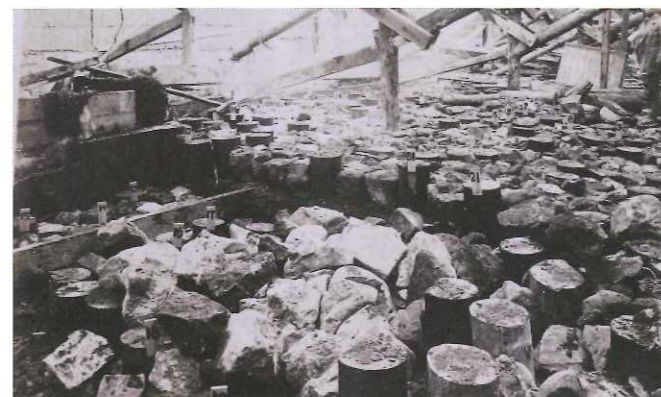
松杭打ちの状況

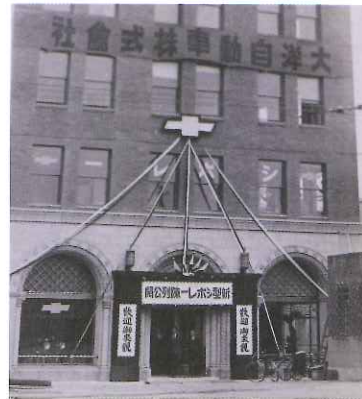
竣工当時の正面玄関

現在、1階玄関の両脇におかれている2つの獅子像。また、正面玄関入口部分のアーチや柱の頭部に施されている多数の動植物のレリーフには播州産の赤龍石が使用されている。これらのレリーフが建物の芸術性を高めていることは言うまでもない。

1階部分の外壁には主に播州産の黄龍石が使われているほか、2階以上の外壁は昭和初期に流行したスクラッチタイルで覆われている。また、正面玄関入口部分のアーチや柱の頭部に施されている多数の動植物のレリーフには播州産の赤龍石が使用されている。

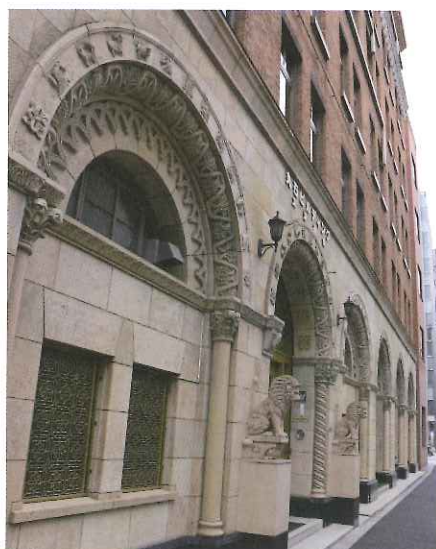
現在の丸石ビルディング
