東労発基 0306 第2号  
平成 31年 3月 6日

ビル等のロープ高所作業における墜落防止対策の徹底について（協力依頼）

# 「ロープ高所作業」での 死亡事故が多発しています

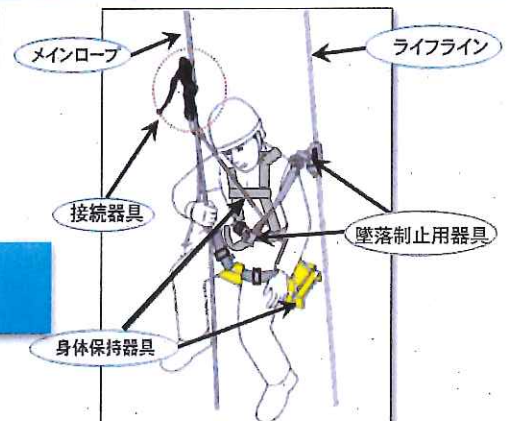
ビルクリーニング業務でのロープ高所作業の例

ロープ高所作業を行うときは、身体保持器具を取り付けた「メインロープ」以外に、墜落制止用器具を取り付けるための「ライフライン」を設ける必要があります。
